Recubrimiento de barrera protectora tolerante a la humedad

BELZONA®
5831

Belzona 5831 (ST-Barrier) es un recubrimiento que forma una barrera tolerante a la humedad ambiental para la protección de superficies metálicas y no metálicas.

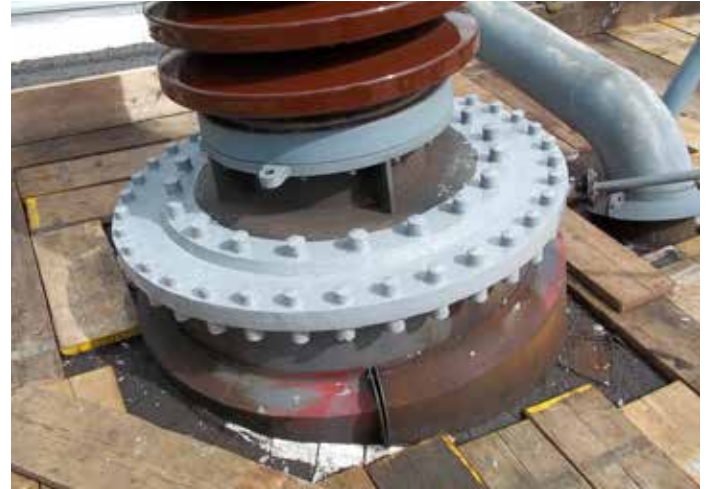
Belzona 5831 usado para sellar una fuga de aceite en un transformador
